# Lærdommer fra Gunneklevfjorden tildekningsprosjekt

Horten – 12.06.2026

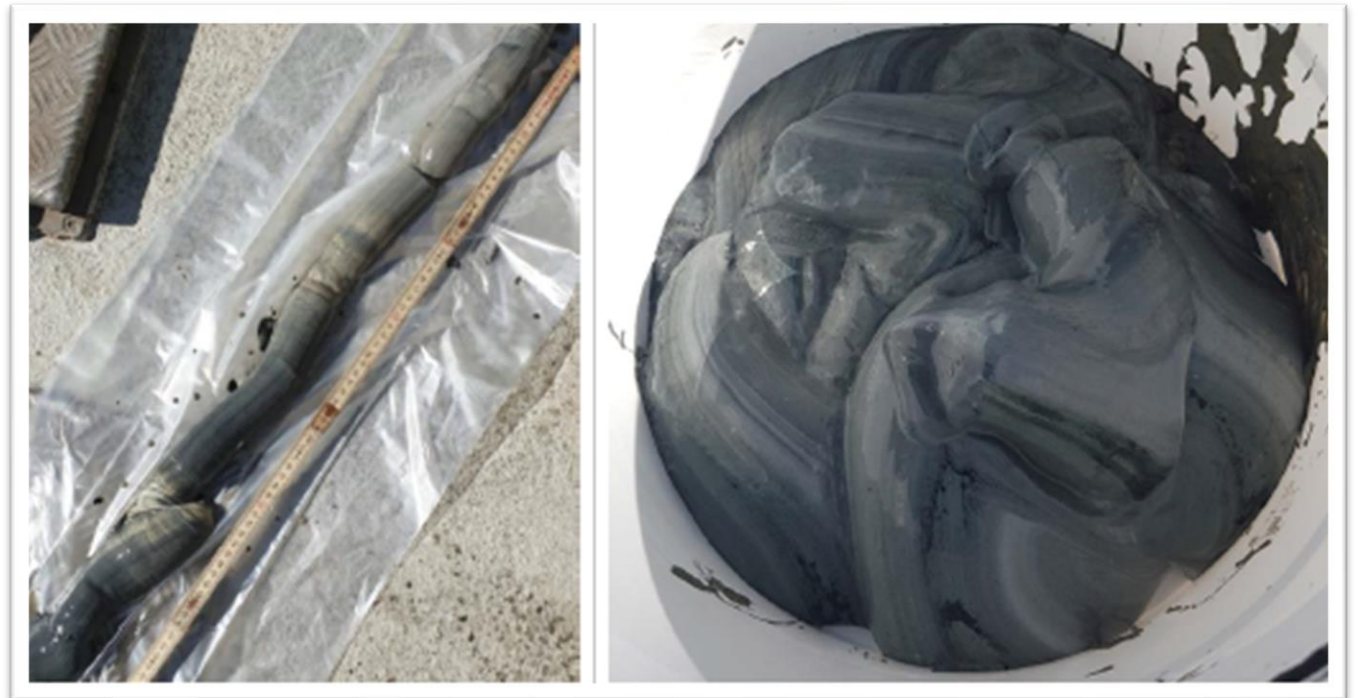
## Prøver av forurenset slam

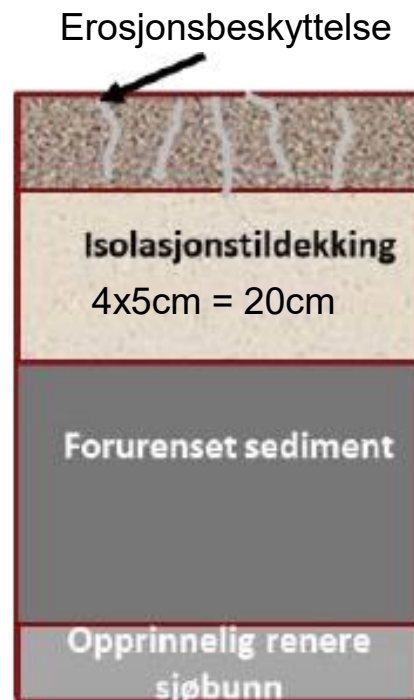
## Oppbygning tildekkingslag

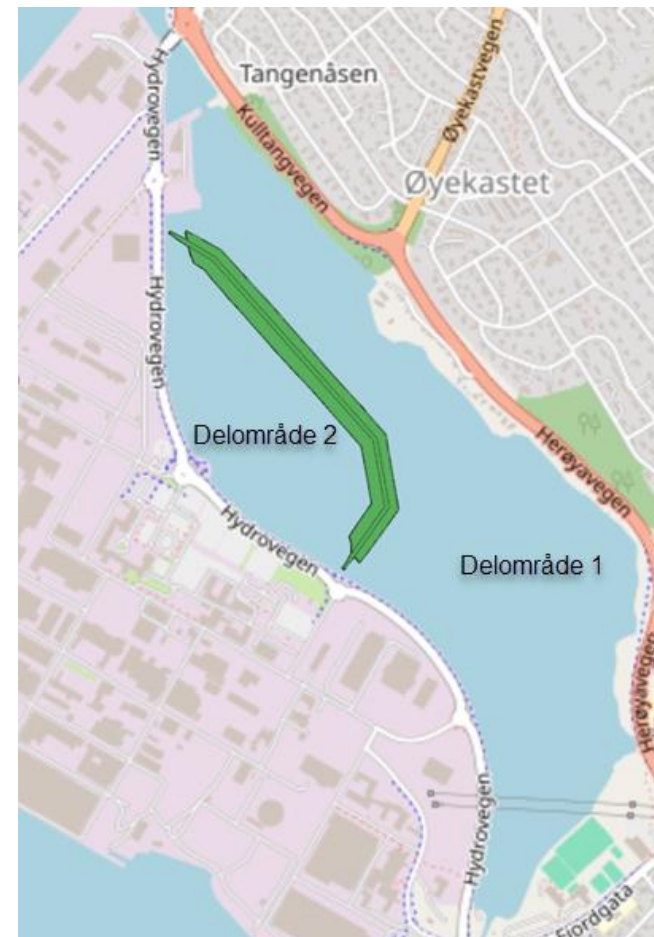
## Sjete og inndeling av fjorden

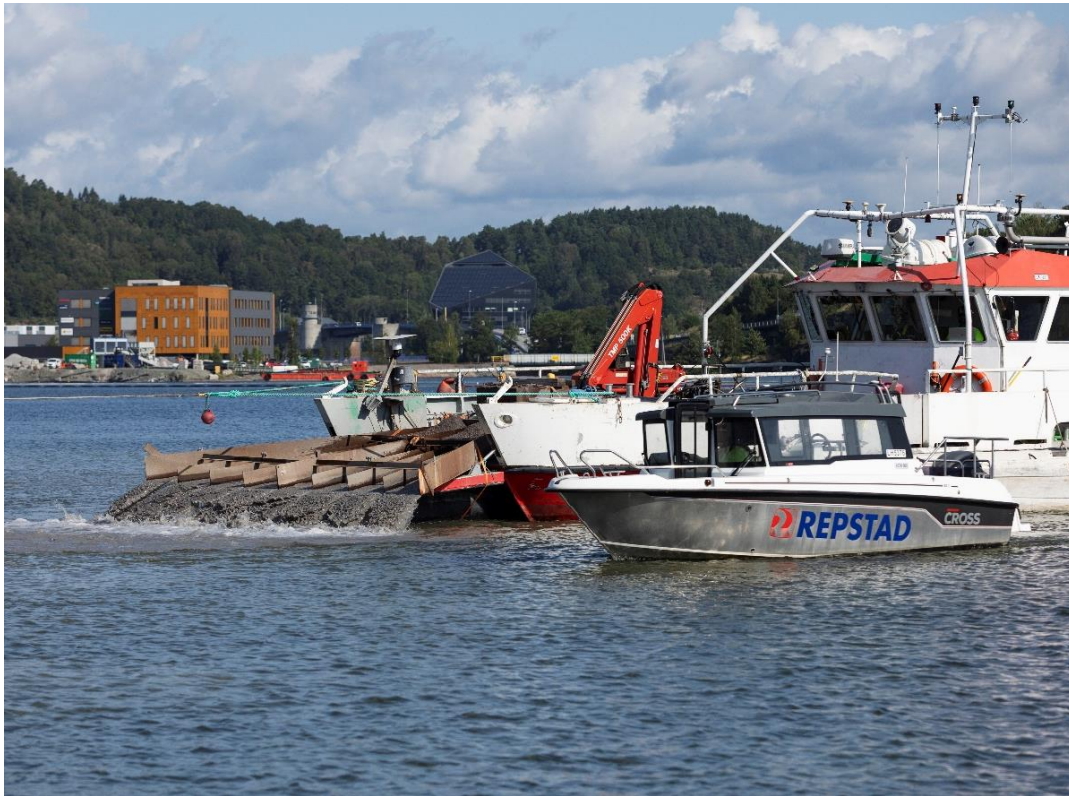
## Installasjon av tildekkingslag

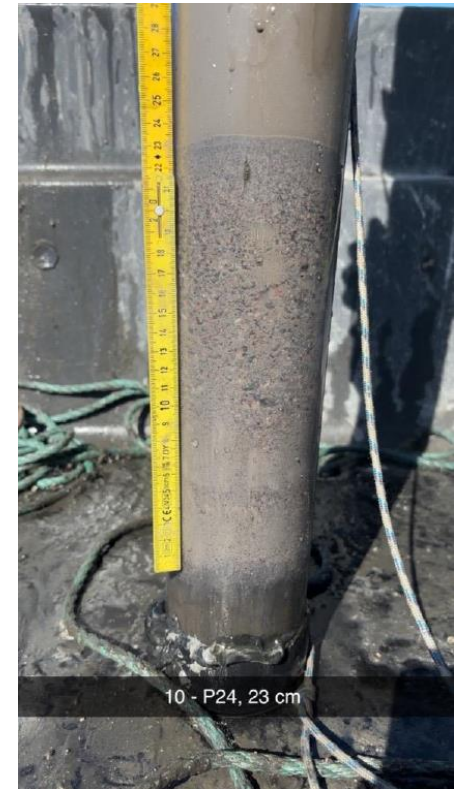
## Kjerneprøve av tildekking

- Tildekkingslagets tykkelse: Kravet om minimum 20 cm tildekking i 90 % av prøvene er oppfylt.
- Kjemisk kvalitet: Konsentrasjoner av kvikksølv, metaller, PAH, PCB og TBT tilfredsstiller kravet om tilstandsklasse II eller bedre i minst 90 % av stasjonene. OCS tilfredsstiller kravet om en reduksjon i konsentrasjon på 90 % etter tiltak.
- Dioksiner: Konsentrasjonen er redusert med 99,9 % sammenliknet med opprinnelig nivå. Enkelte målinger i klasse III–IV er i tråd med påleggets presisering om geotekniske begrensninger.
